ANÁLISIS
BIOCLIMÁTICO
BÁSICO

CDH ALAJUELITA

MINISTERIO DE CULTURA | ESCUELA DE ARQUITECTURA Y URBANISMO | TECNOLÓGICO DE COSTA RICA

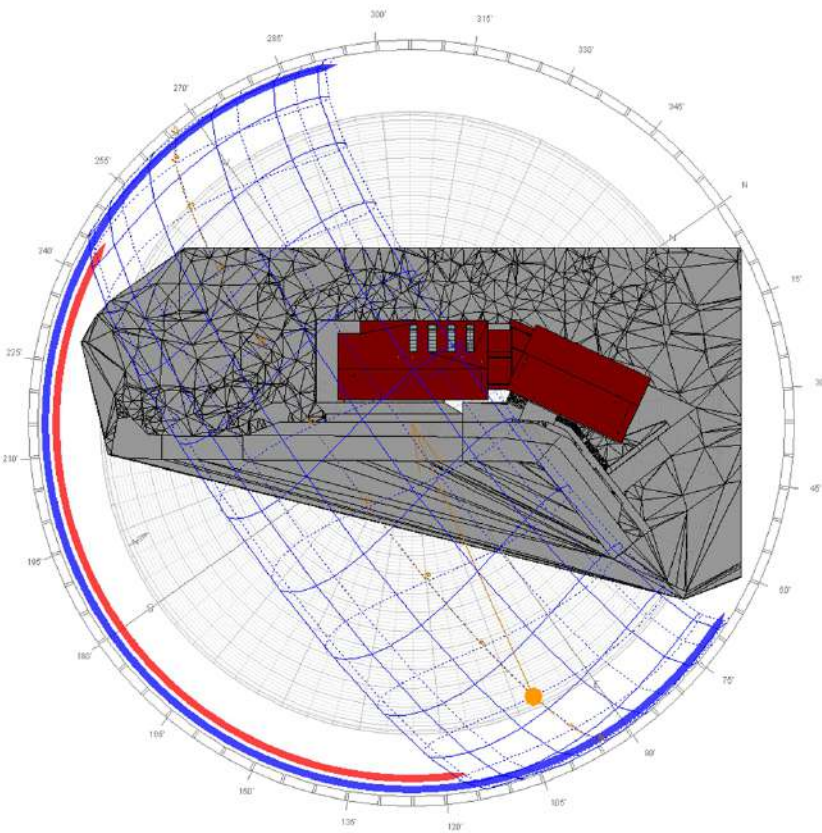
INCIDENCIA DIRECTA DE RAYOS SOLARES

El diseño de envolventes verticales y horizontales, cumple con una función de protección sumamente efectiva en contra de la incidencia solar directa (carga térmica). Esta puede llegar a tener un grado leve de penetración durante horas de la mañana (6:00-8:00 am), y la tarde (4:00-6:00 pm).

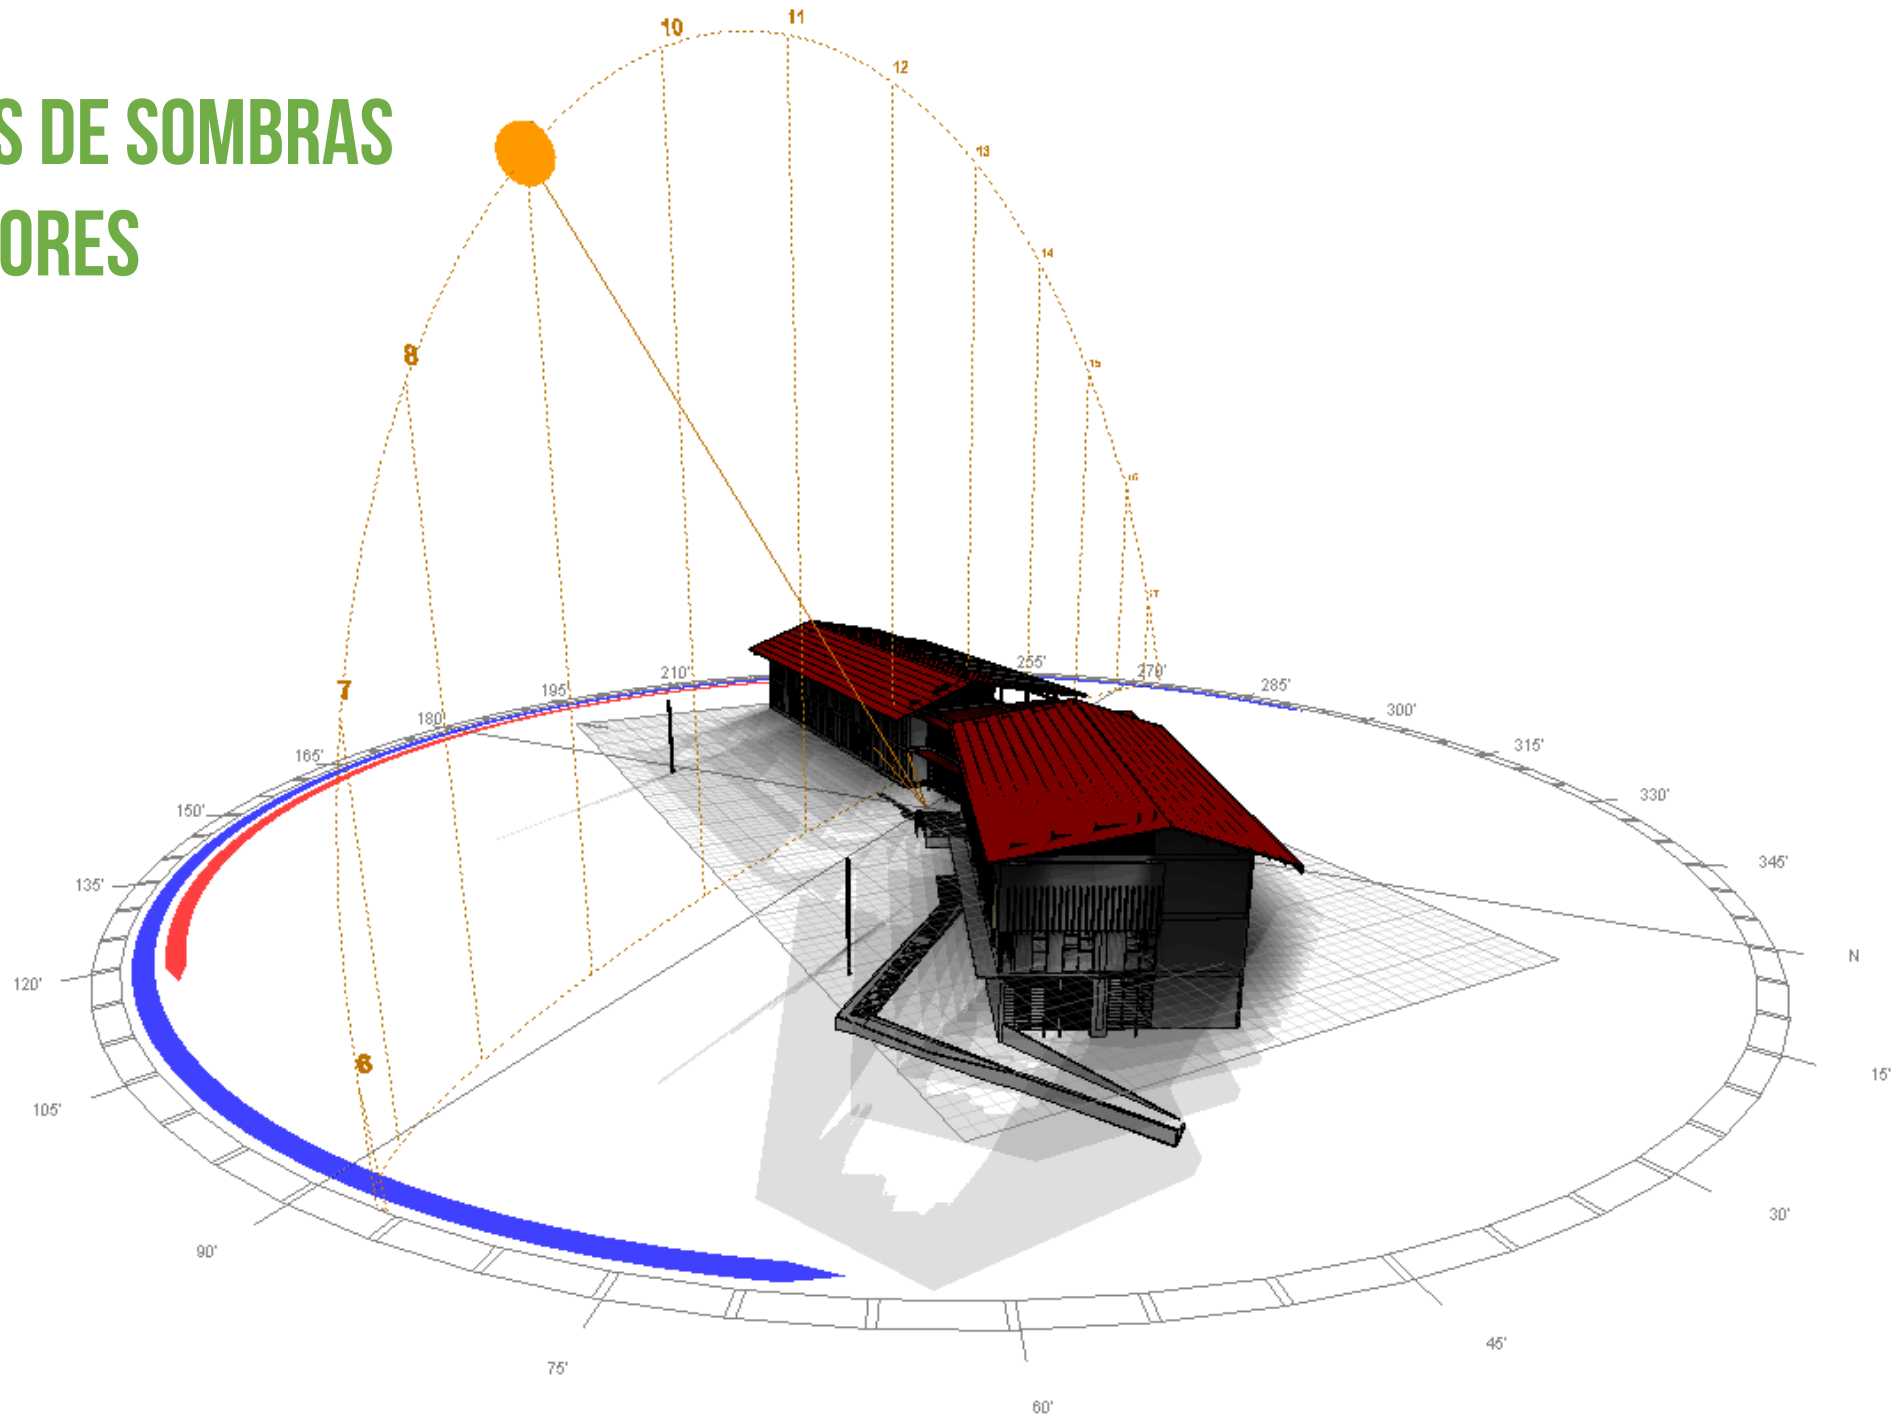
RANGOS DE SOMBRAS EXTERIORES

Un análisis de los rangos de sombra sobre envolventes, en intervalos de 30 minutos, confirma el comportamiento anteriormente descrito. Todas las superficies acristaladas tienen una orientación Sur-Este o Nor-Oeste, lo cual es una disposición relativamente segura, y provee, en conjunto con la extensión de aleros propuesta un buen rango de protección solar.

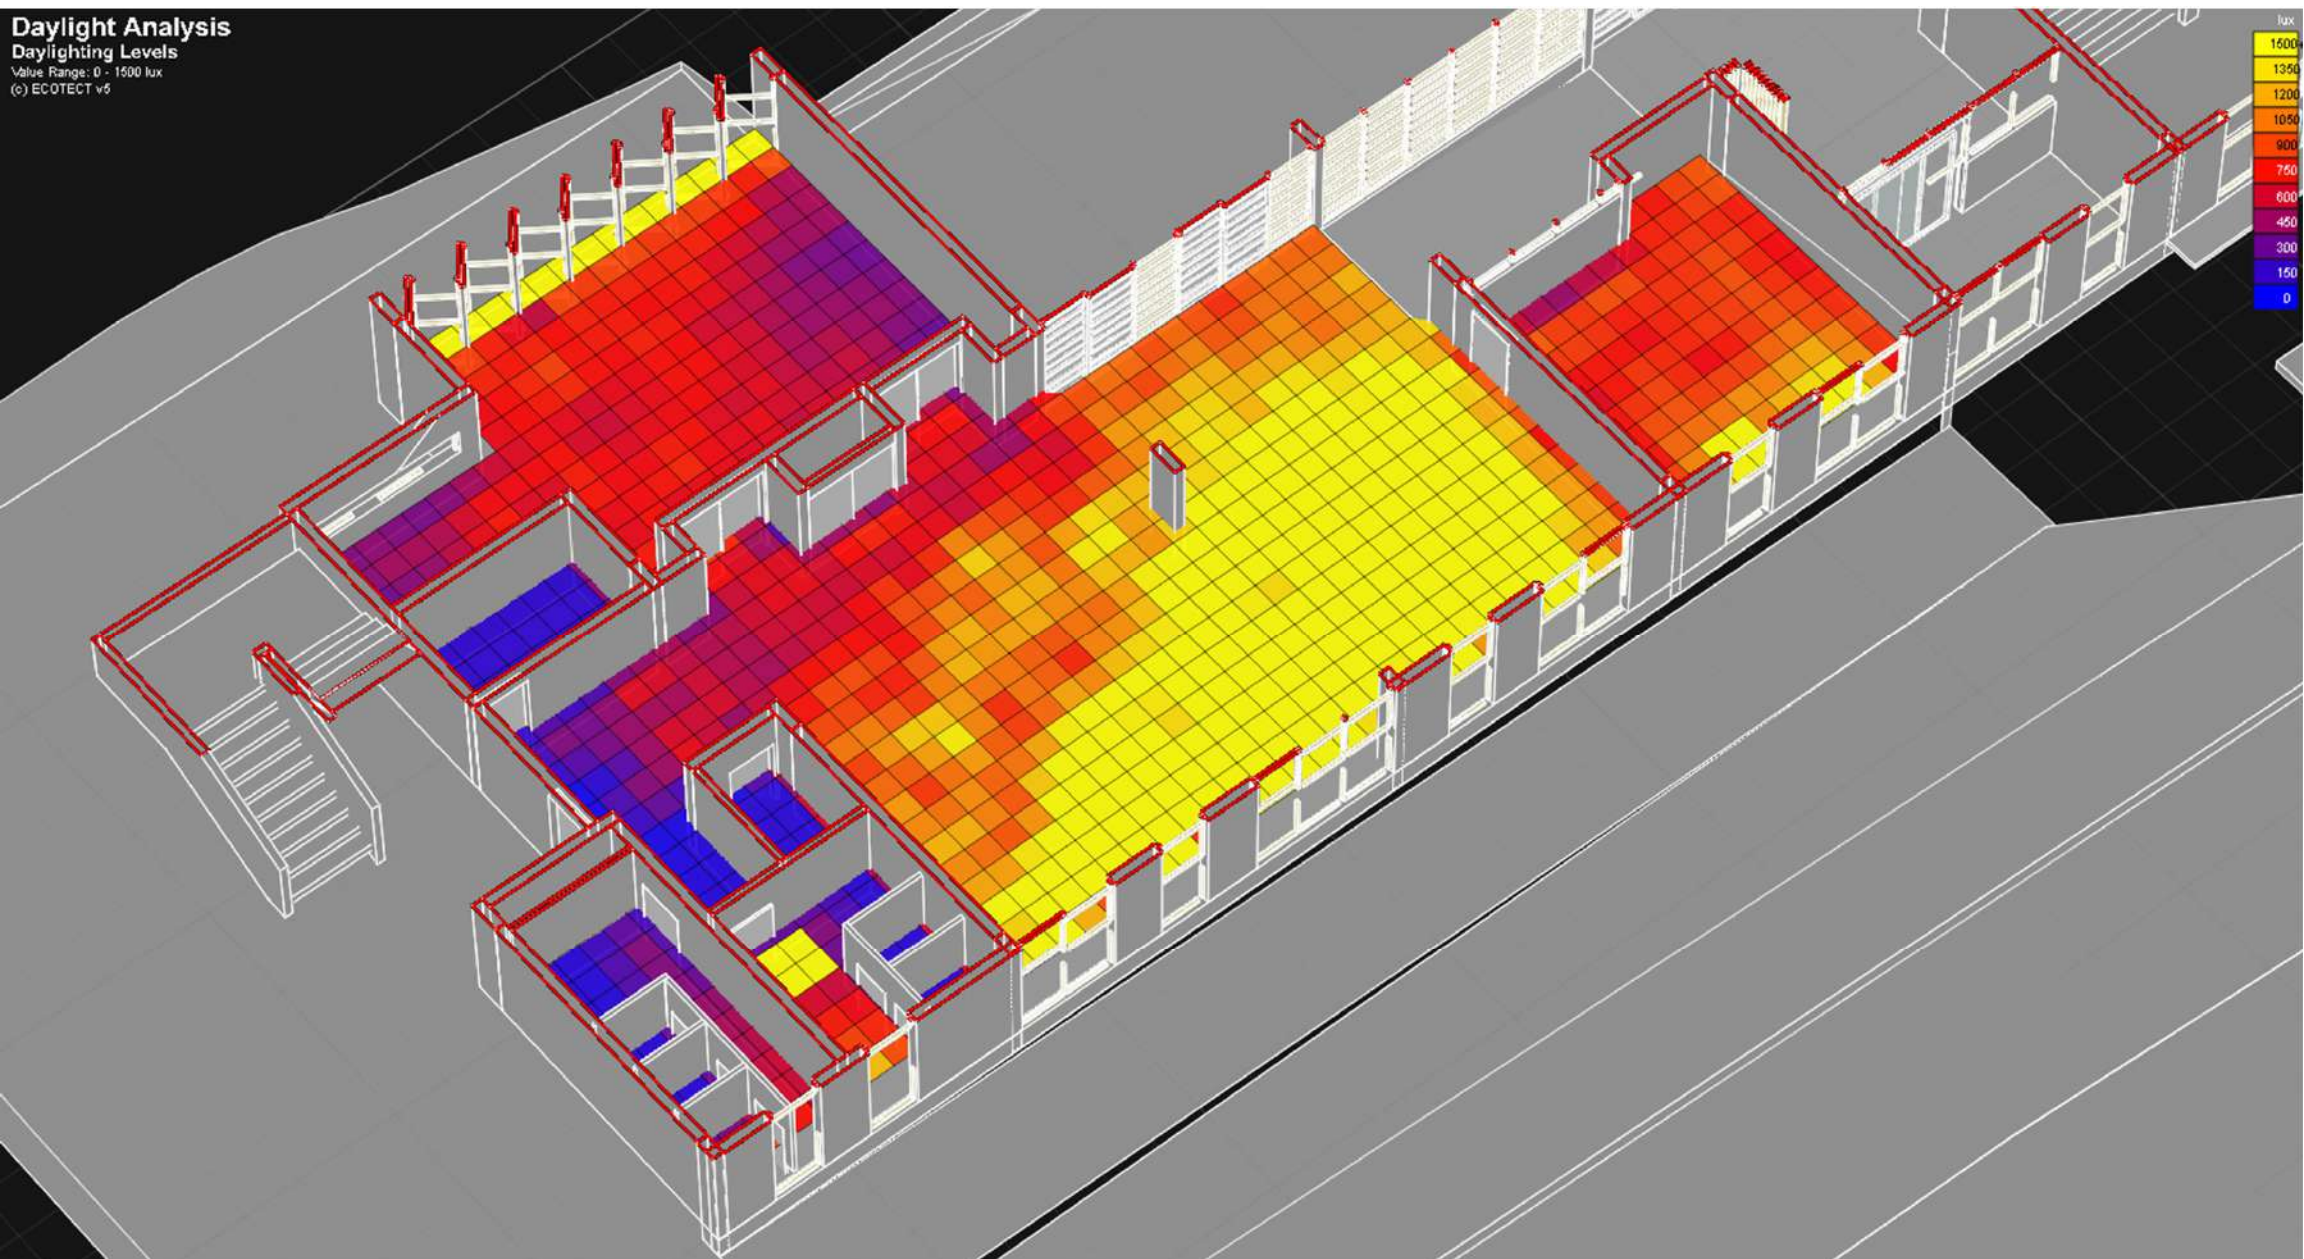
1ER NIVEL, NAVE SUR

La fachada este de la nave sur, como se explicaba anteriormente, queda sobreexpuesta a la radiación solar. Más de la mitad del área del salón multiuso ubicado en ese punto, está expuesto a más de 1000 luxes como iluminación anual promedio, lo cual indica penetración de radiación solar directa en el espacio habitable. En cambio, el resto de los espacios en esta zona sí disfrutan de una iluminación apta, que ronda los 600 luxes.

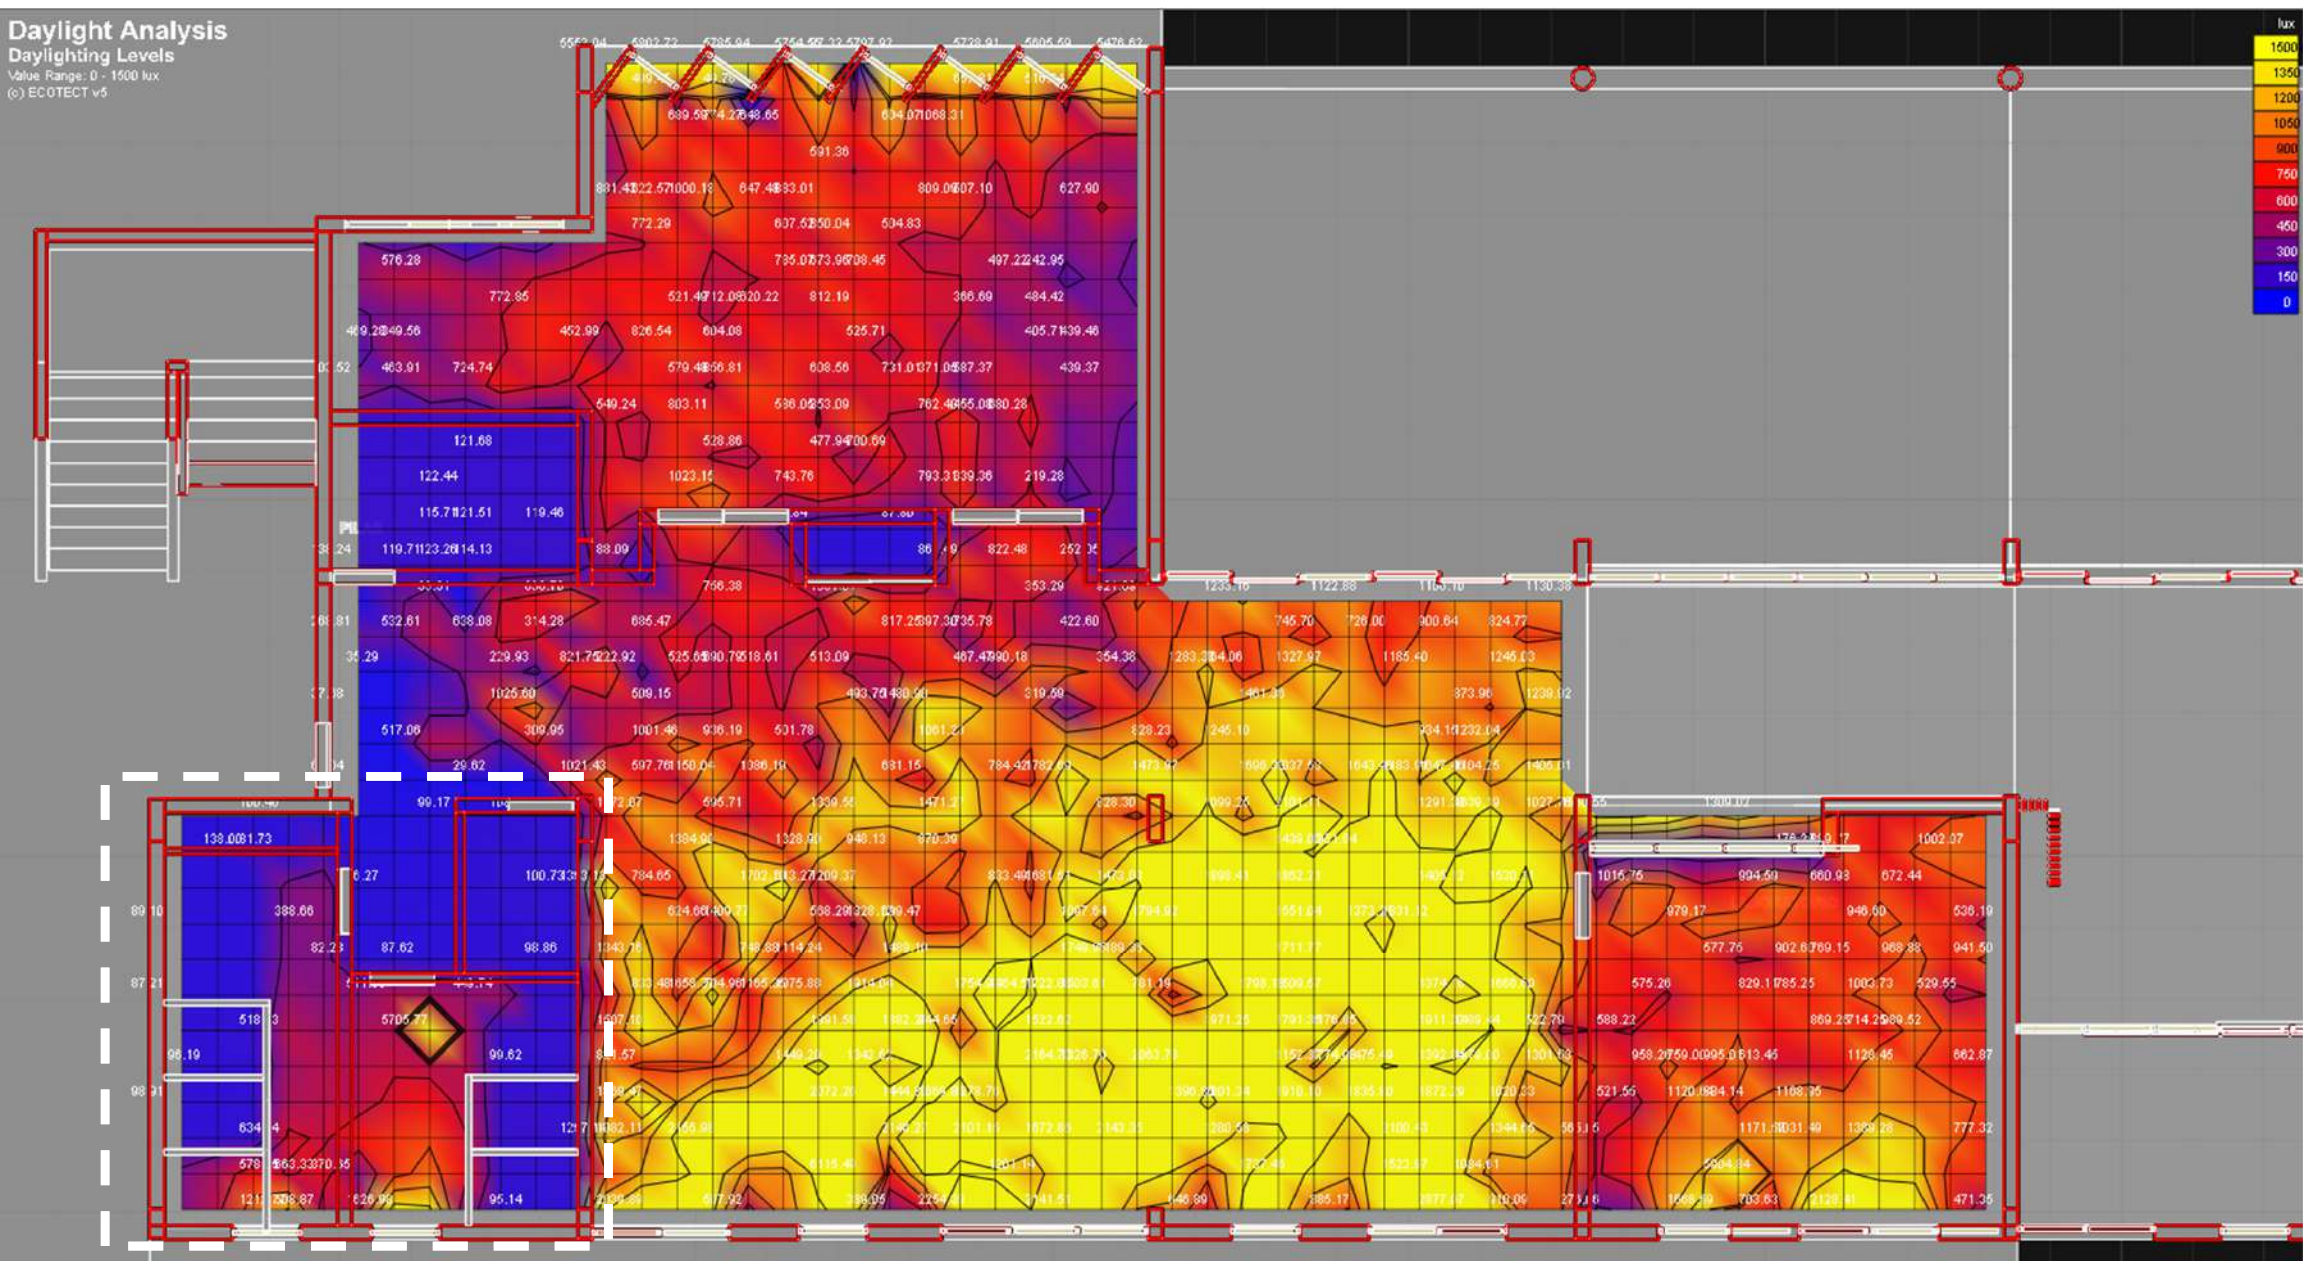
Además de lo anterior, se puede apreciar que se hace imprescindible el uso de fuentes de iluminación artificial, durante el 100% del periodo anual en los servicios sanitarios de este nivel. Se recomienda generar una estrategia de iluminación para evitar este inconveniente de consumo energético excesivo.

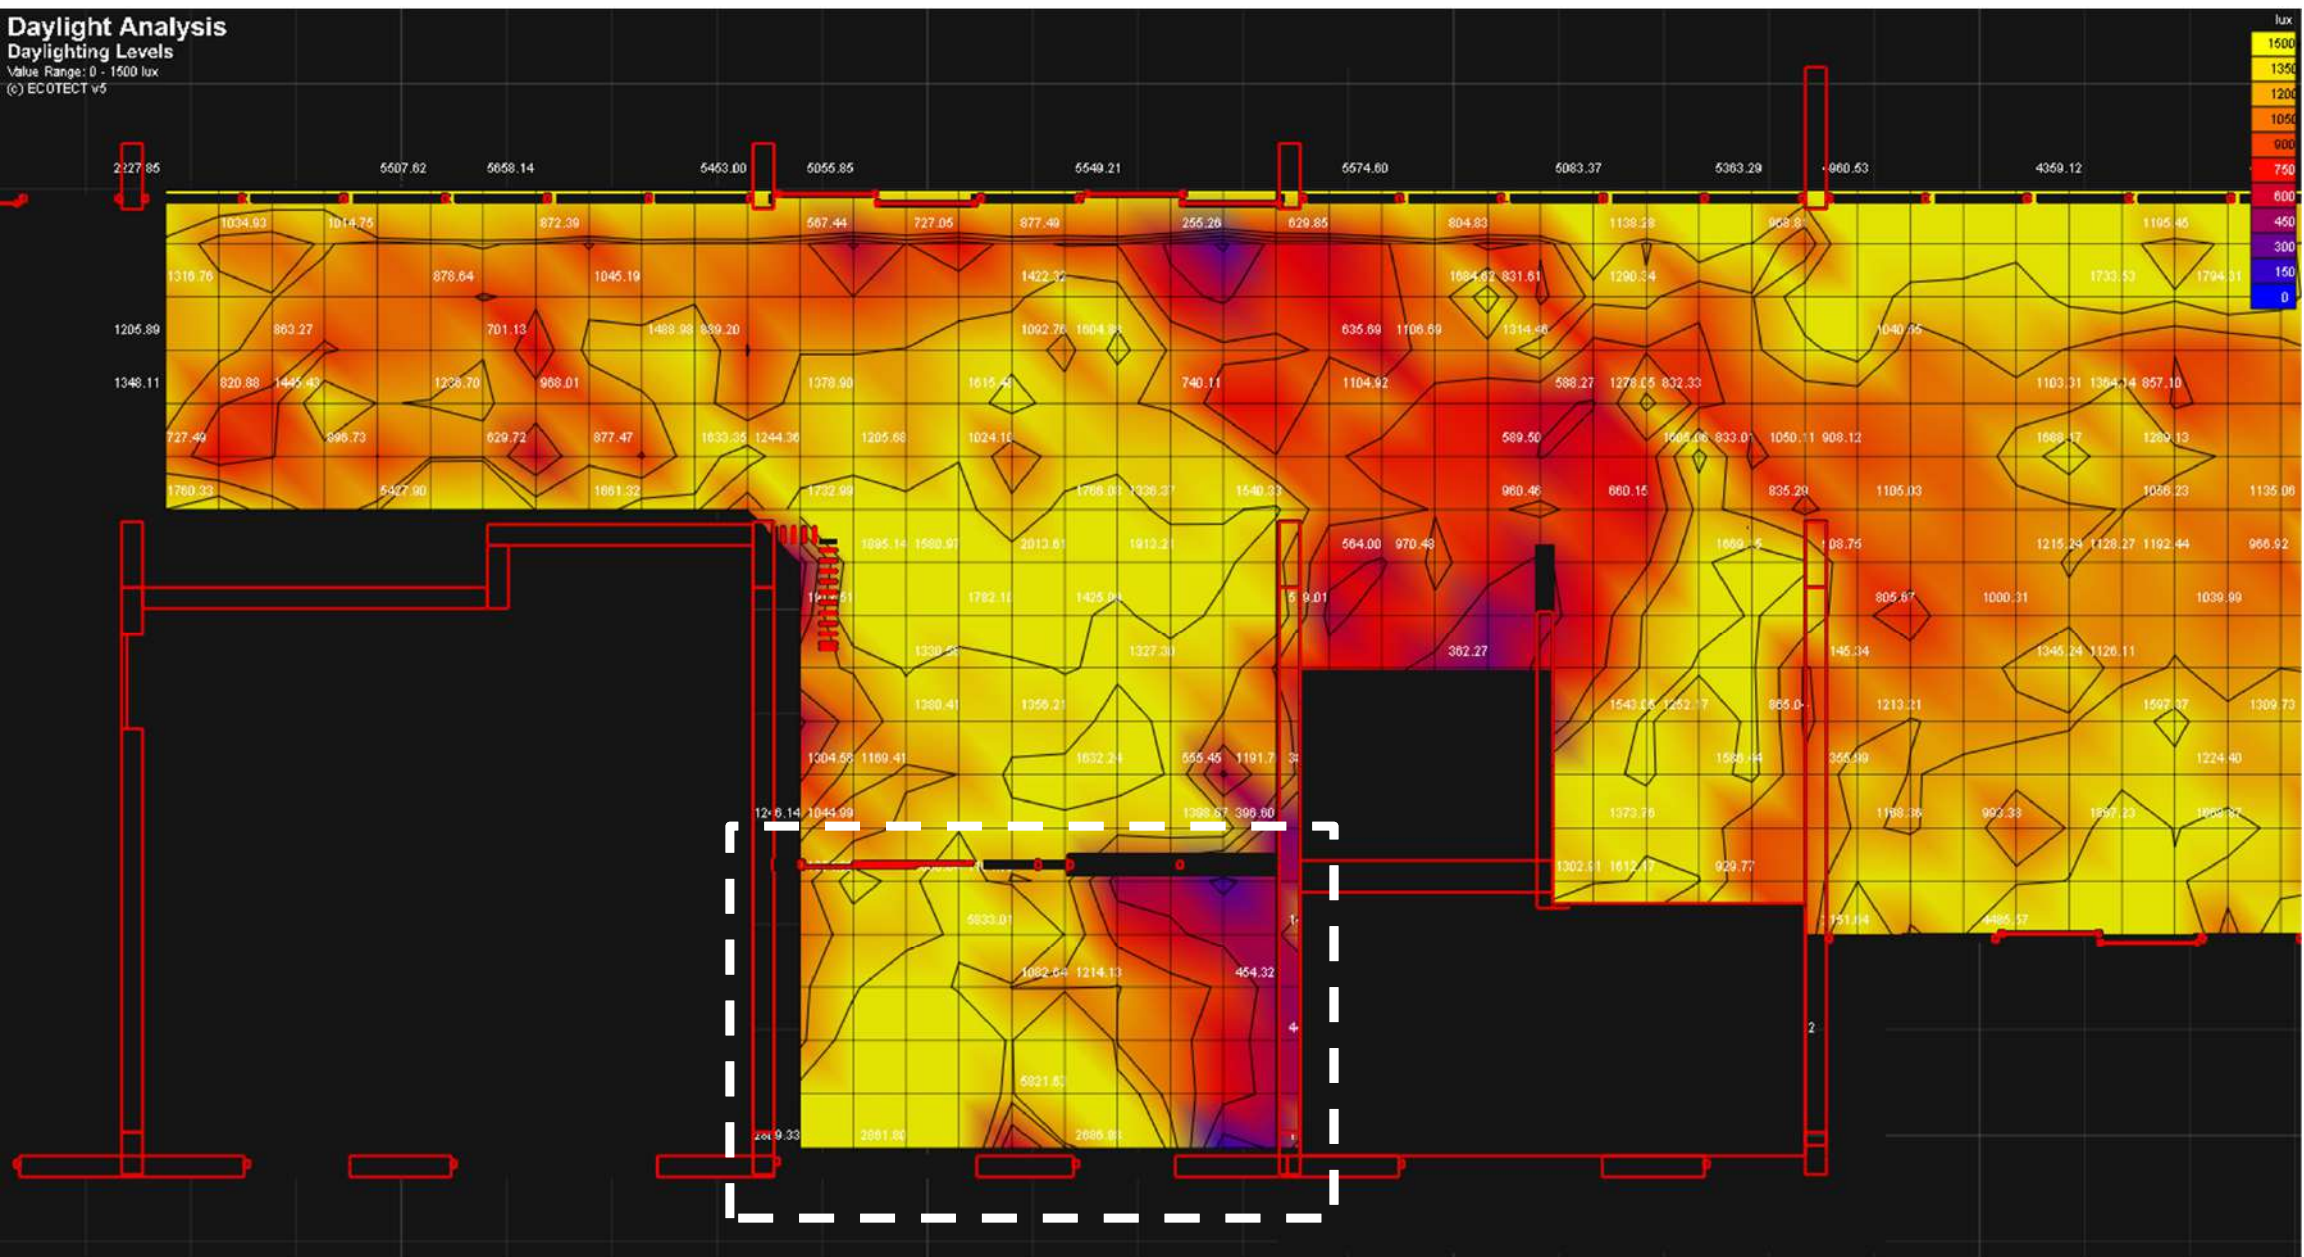
Sin embargo el aula maternal sí se encuentra sobreexpuesta a la radiación solar debido a la escasa protección solar al sur-este del edificio ya mencionada.

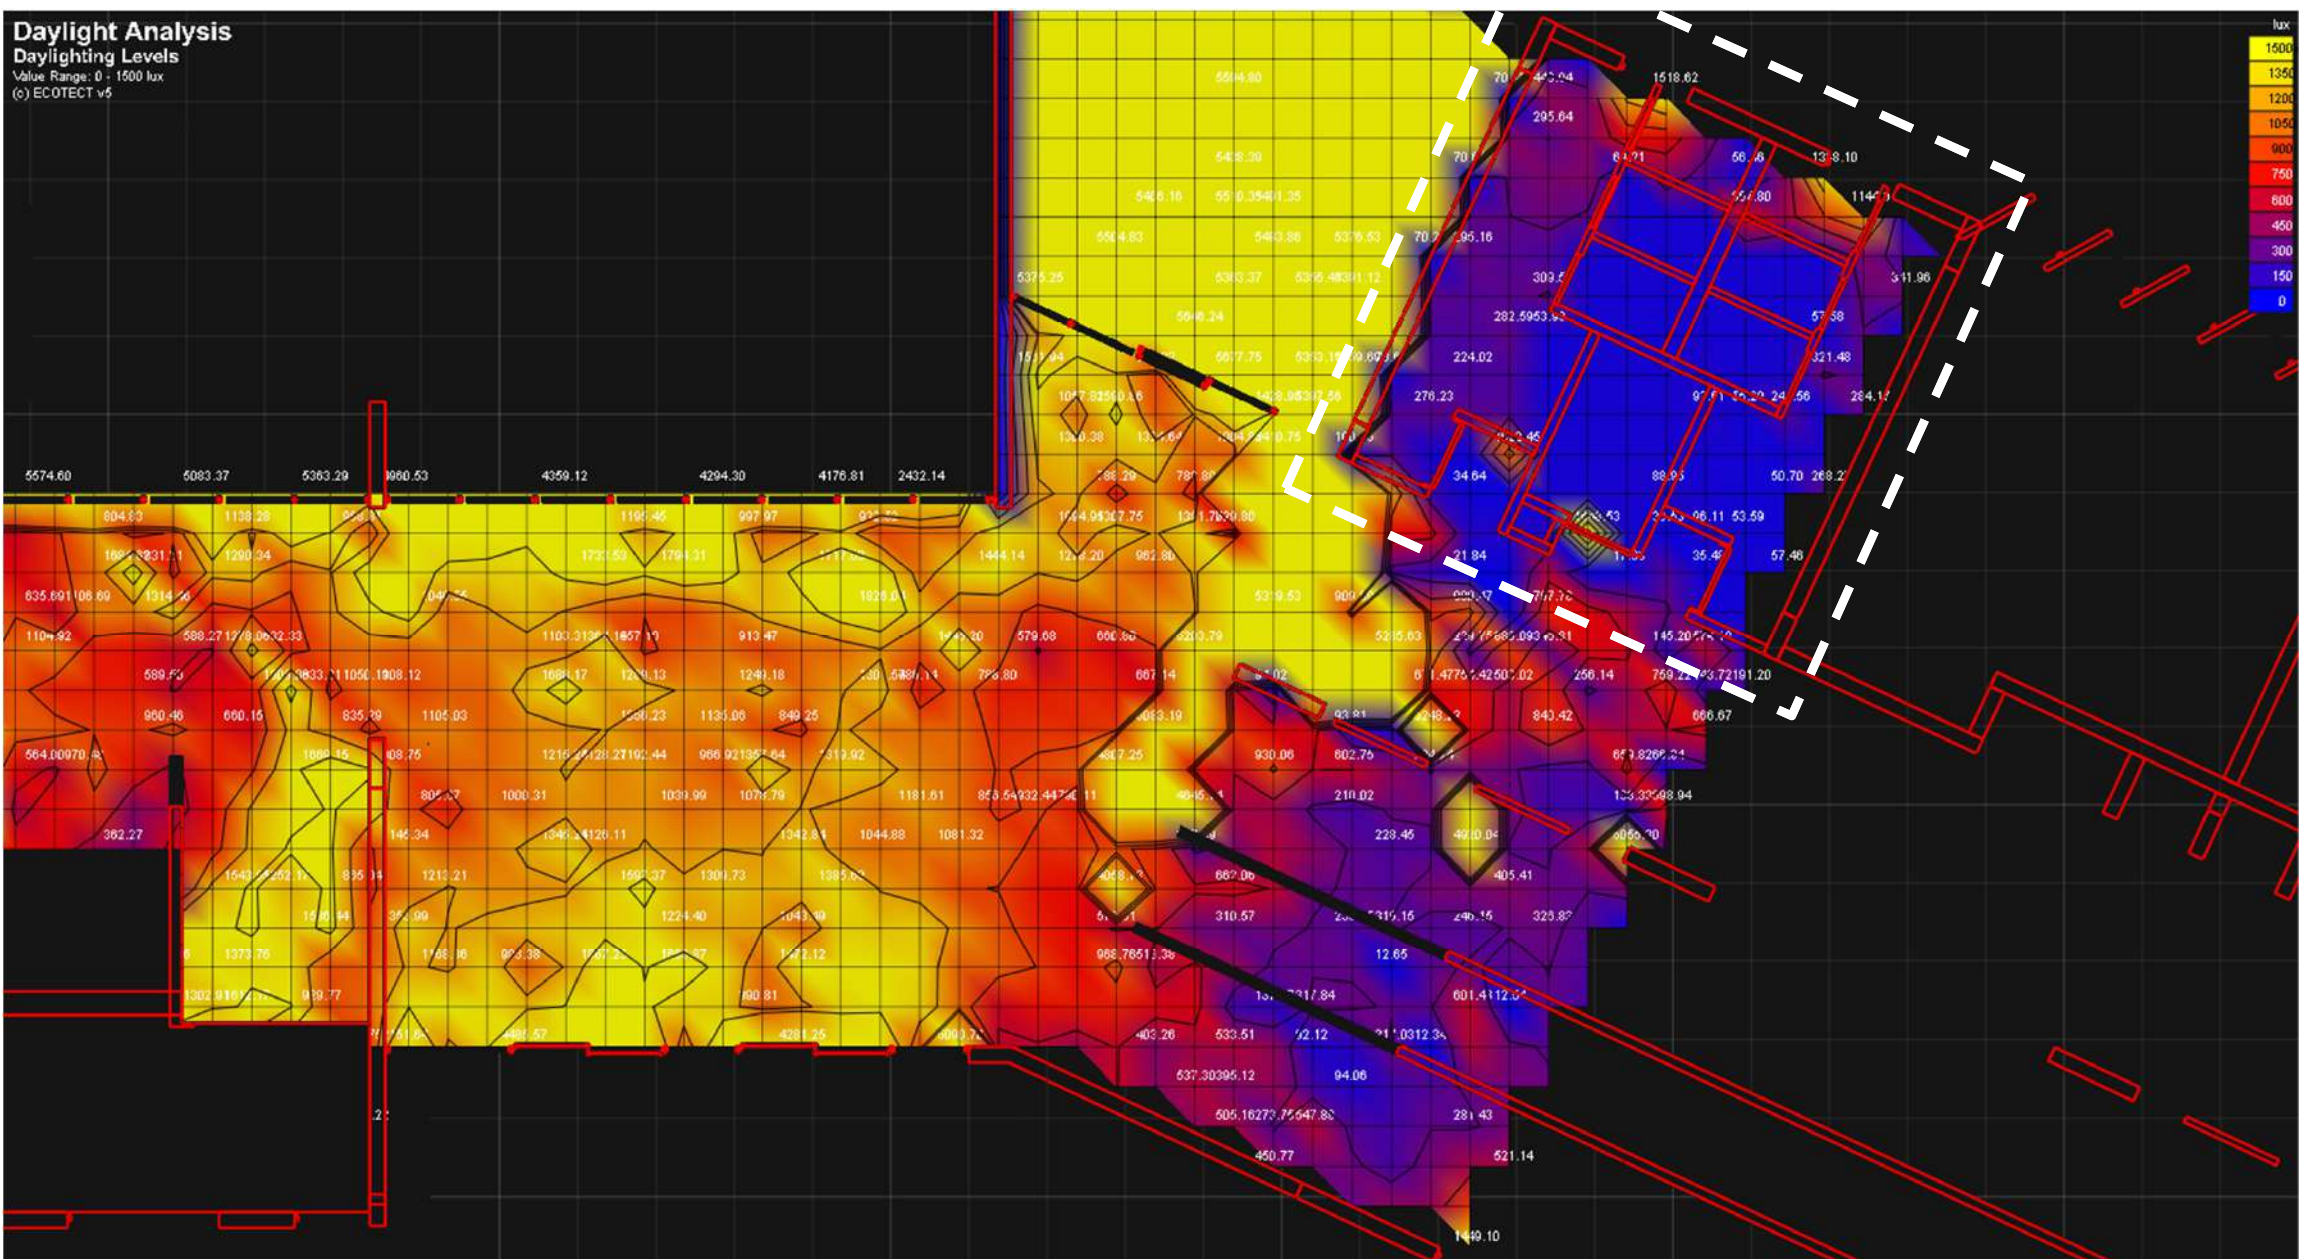
El problema con la iluminación de los servicios sanitarios se repite en esta zona del edificio, ya que van a requerir iluminación artificial durante el 100% del año. Se puede solucionar colocando mamparas ligeras para las subdivisiones de los cubículos. Y ampliando la apertura de ingreso de luz de sus vestíbulos.

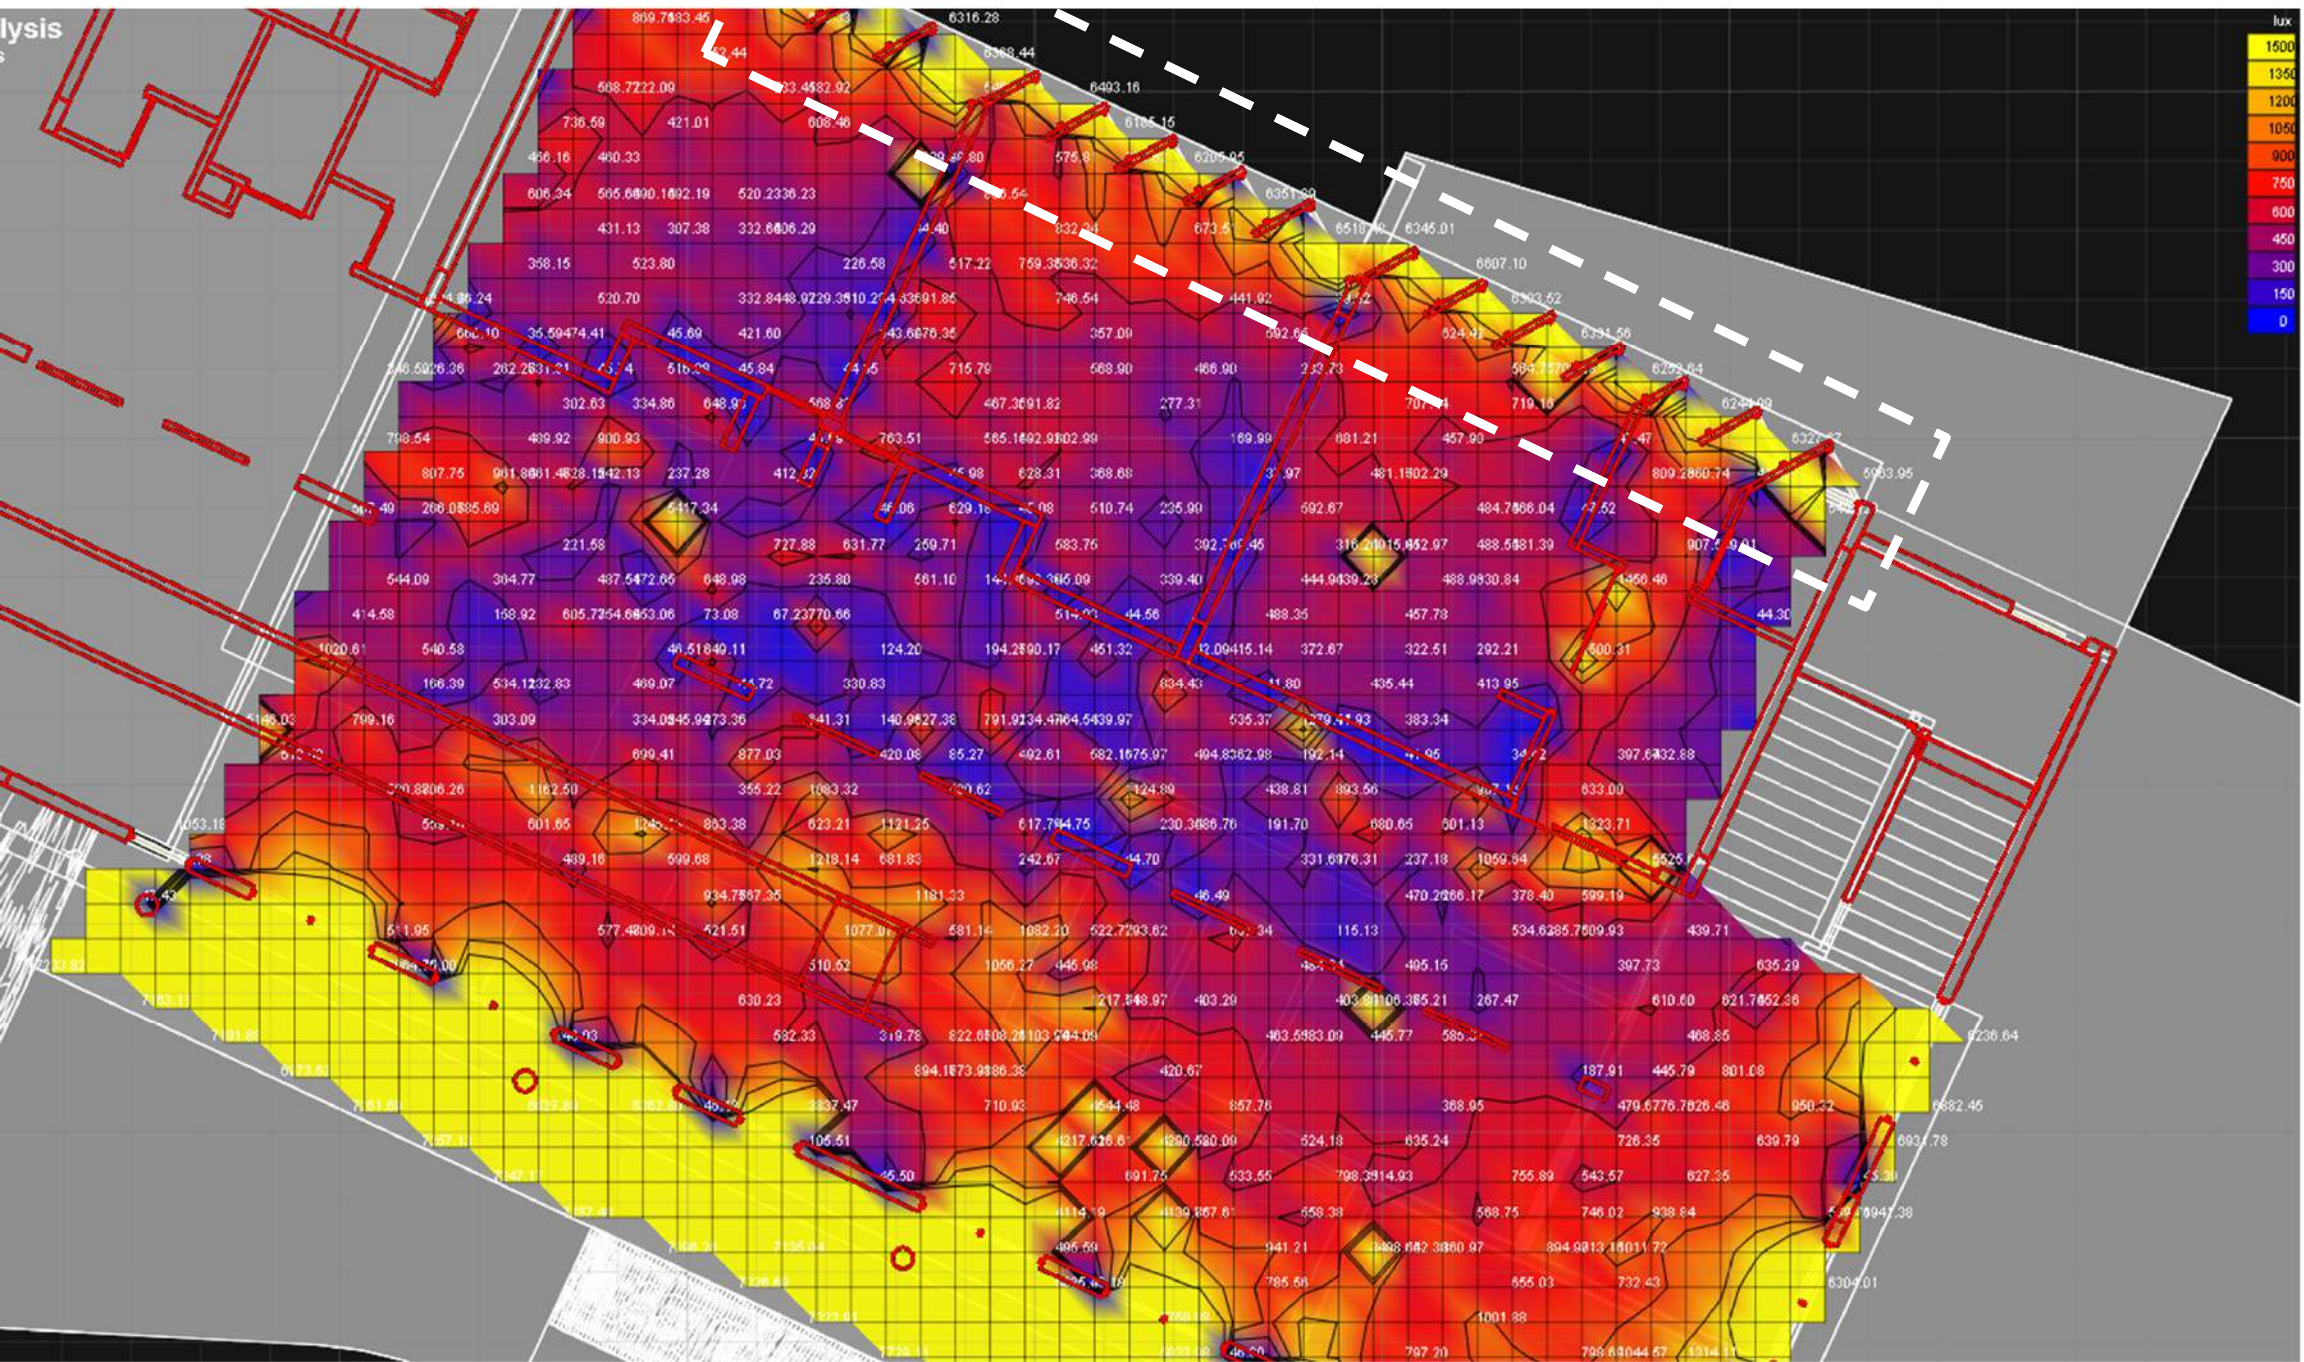
Esta situación podría verse mejorada ampliando el ingreso de la luz solar desde las aulas al nor-oeste, ya que éstas mantienen 450 luxes en promedio, mientras lo recomendable es que se encuentren alrededor de los 650 luxes respondiendo a su uso. Por lo tanto, ambas situaciones verían mejoría si los paneles se plantearan hacia el norte y con un tamaño reducido (60cm), y un mayor distanciamiento entre ellos. La corrección angular que se sugiere para lograr un comportamiento óptimo es de 6,37 grados hacia la izquierda.

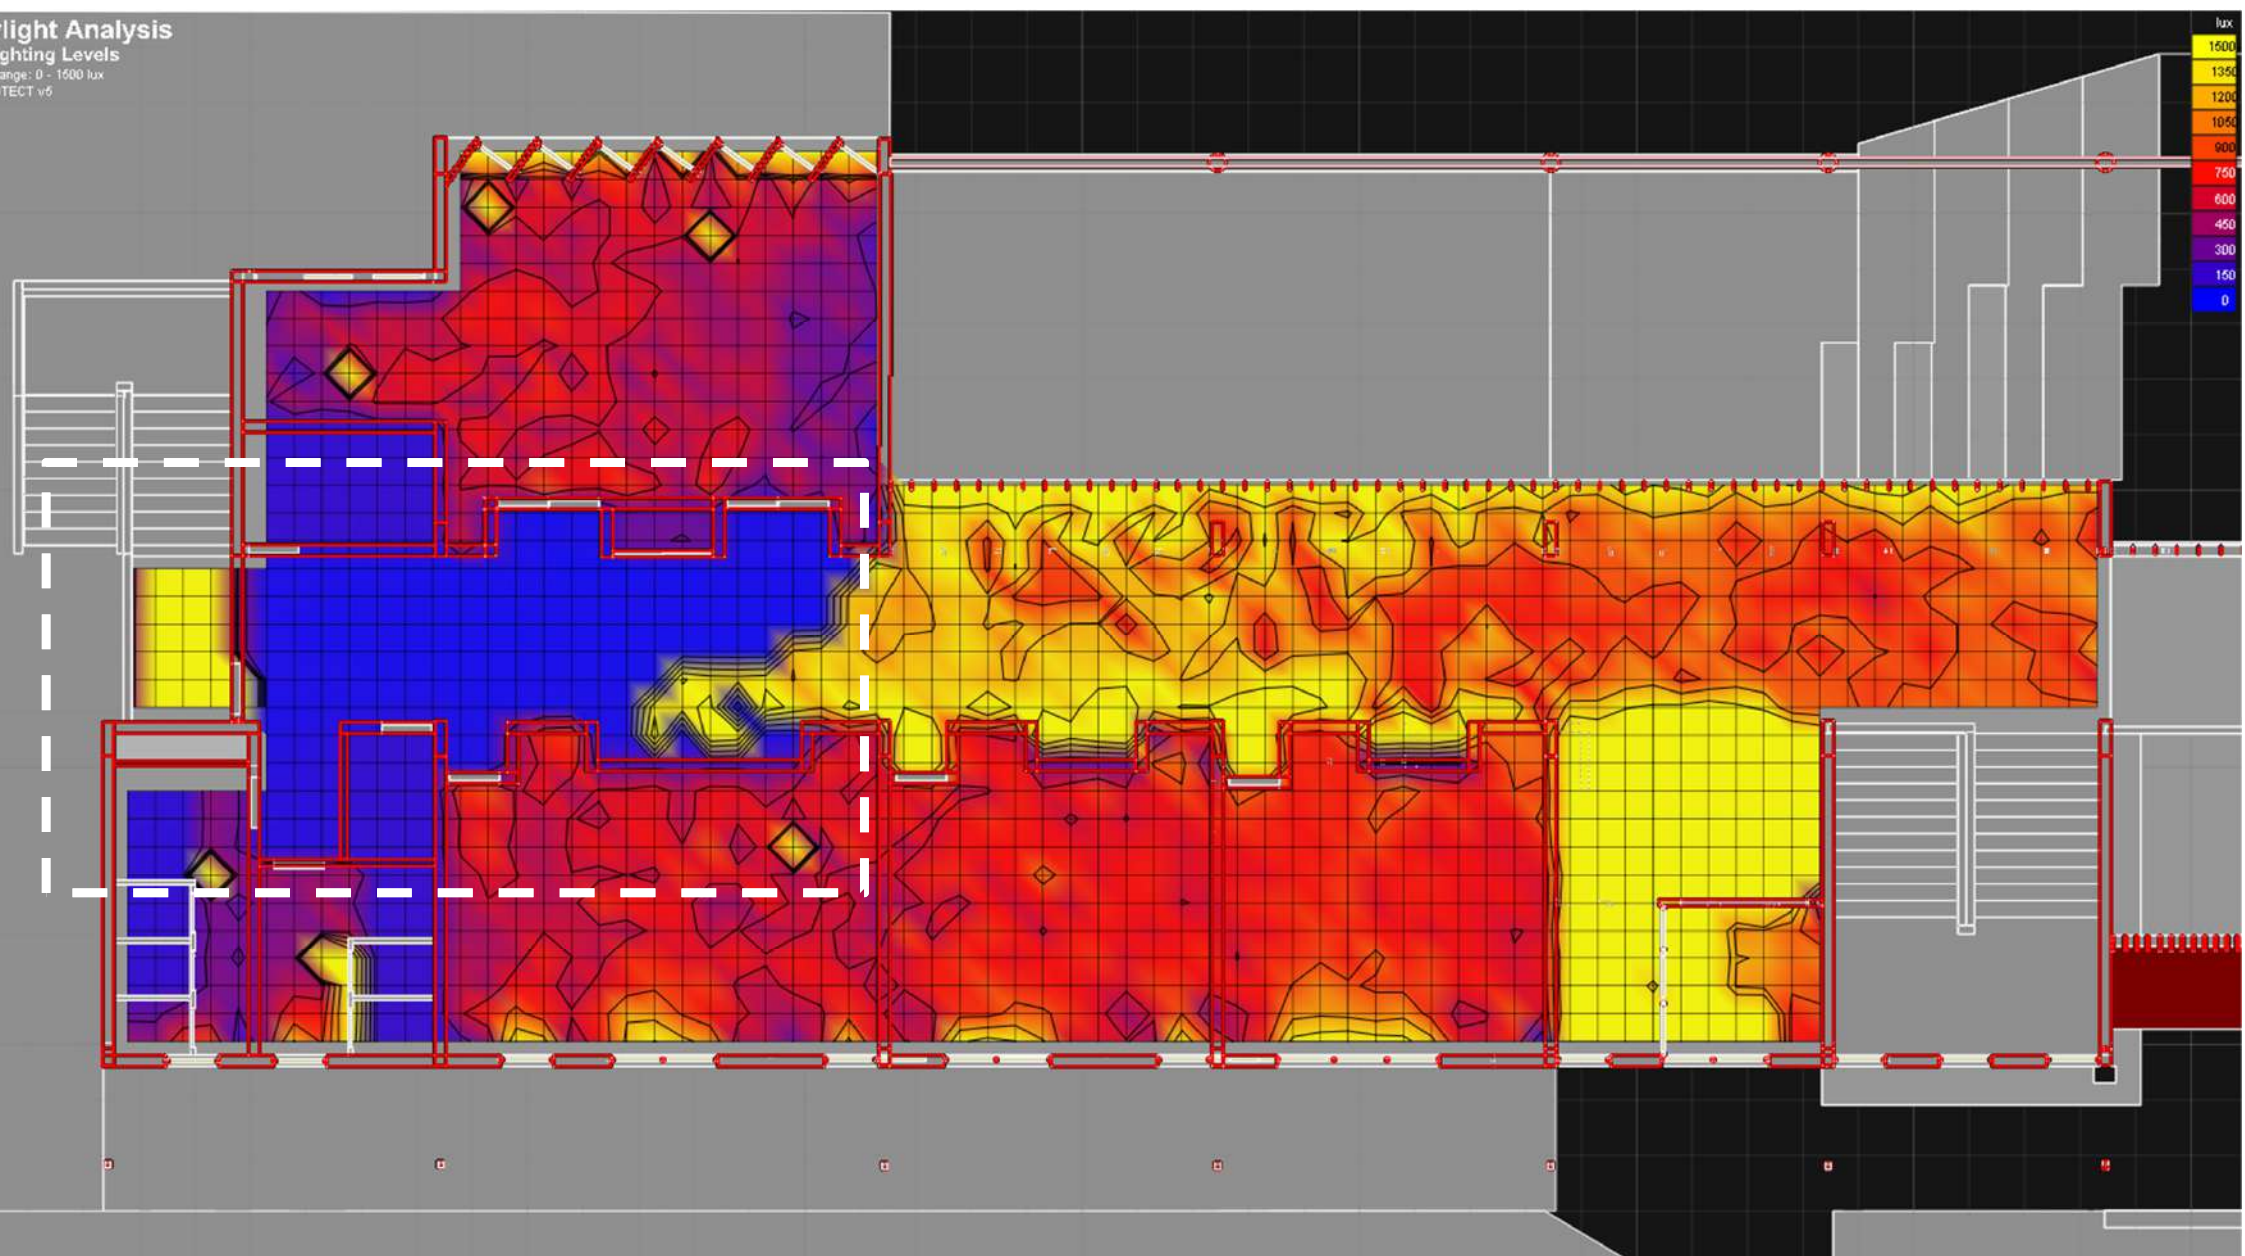
El problema más notorio es el de la falta de iluminación hacia el pasillo en medio del taller y los baños, esto se da debido a la masividad de ambos volúmenes y su poca permeabilidad lumínica. De parte de los baños no se puede hacer mucho debido a su configuración, pero por parte del taller y del laboratorio de mayor área, se podrían colocar ventanas o celosías en las paredes adyacentes al pasillo que permitan la entrada de luz al pasillo.
