ANÁLISIS
BIOCLIMÁTICO
BÁSICO

CDH ALAJUELITA

MINISTERIO DE CULTURA | ESCUELA DE ARQUITECTURA Y URBANISMO | TECNOLÓGICO DE COSTA RICA

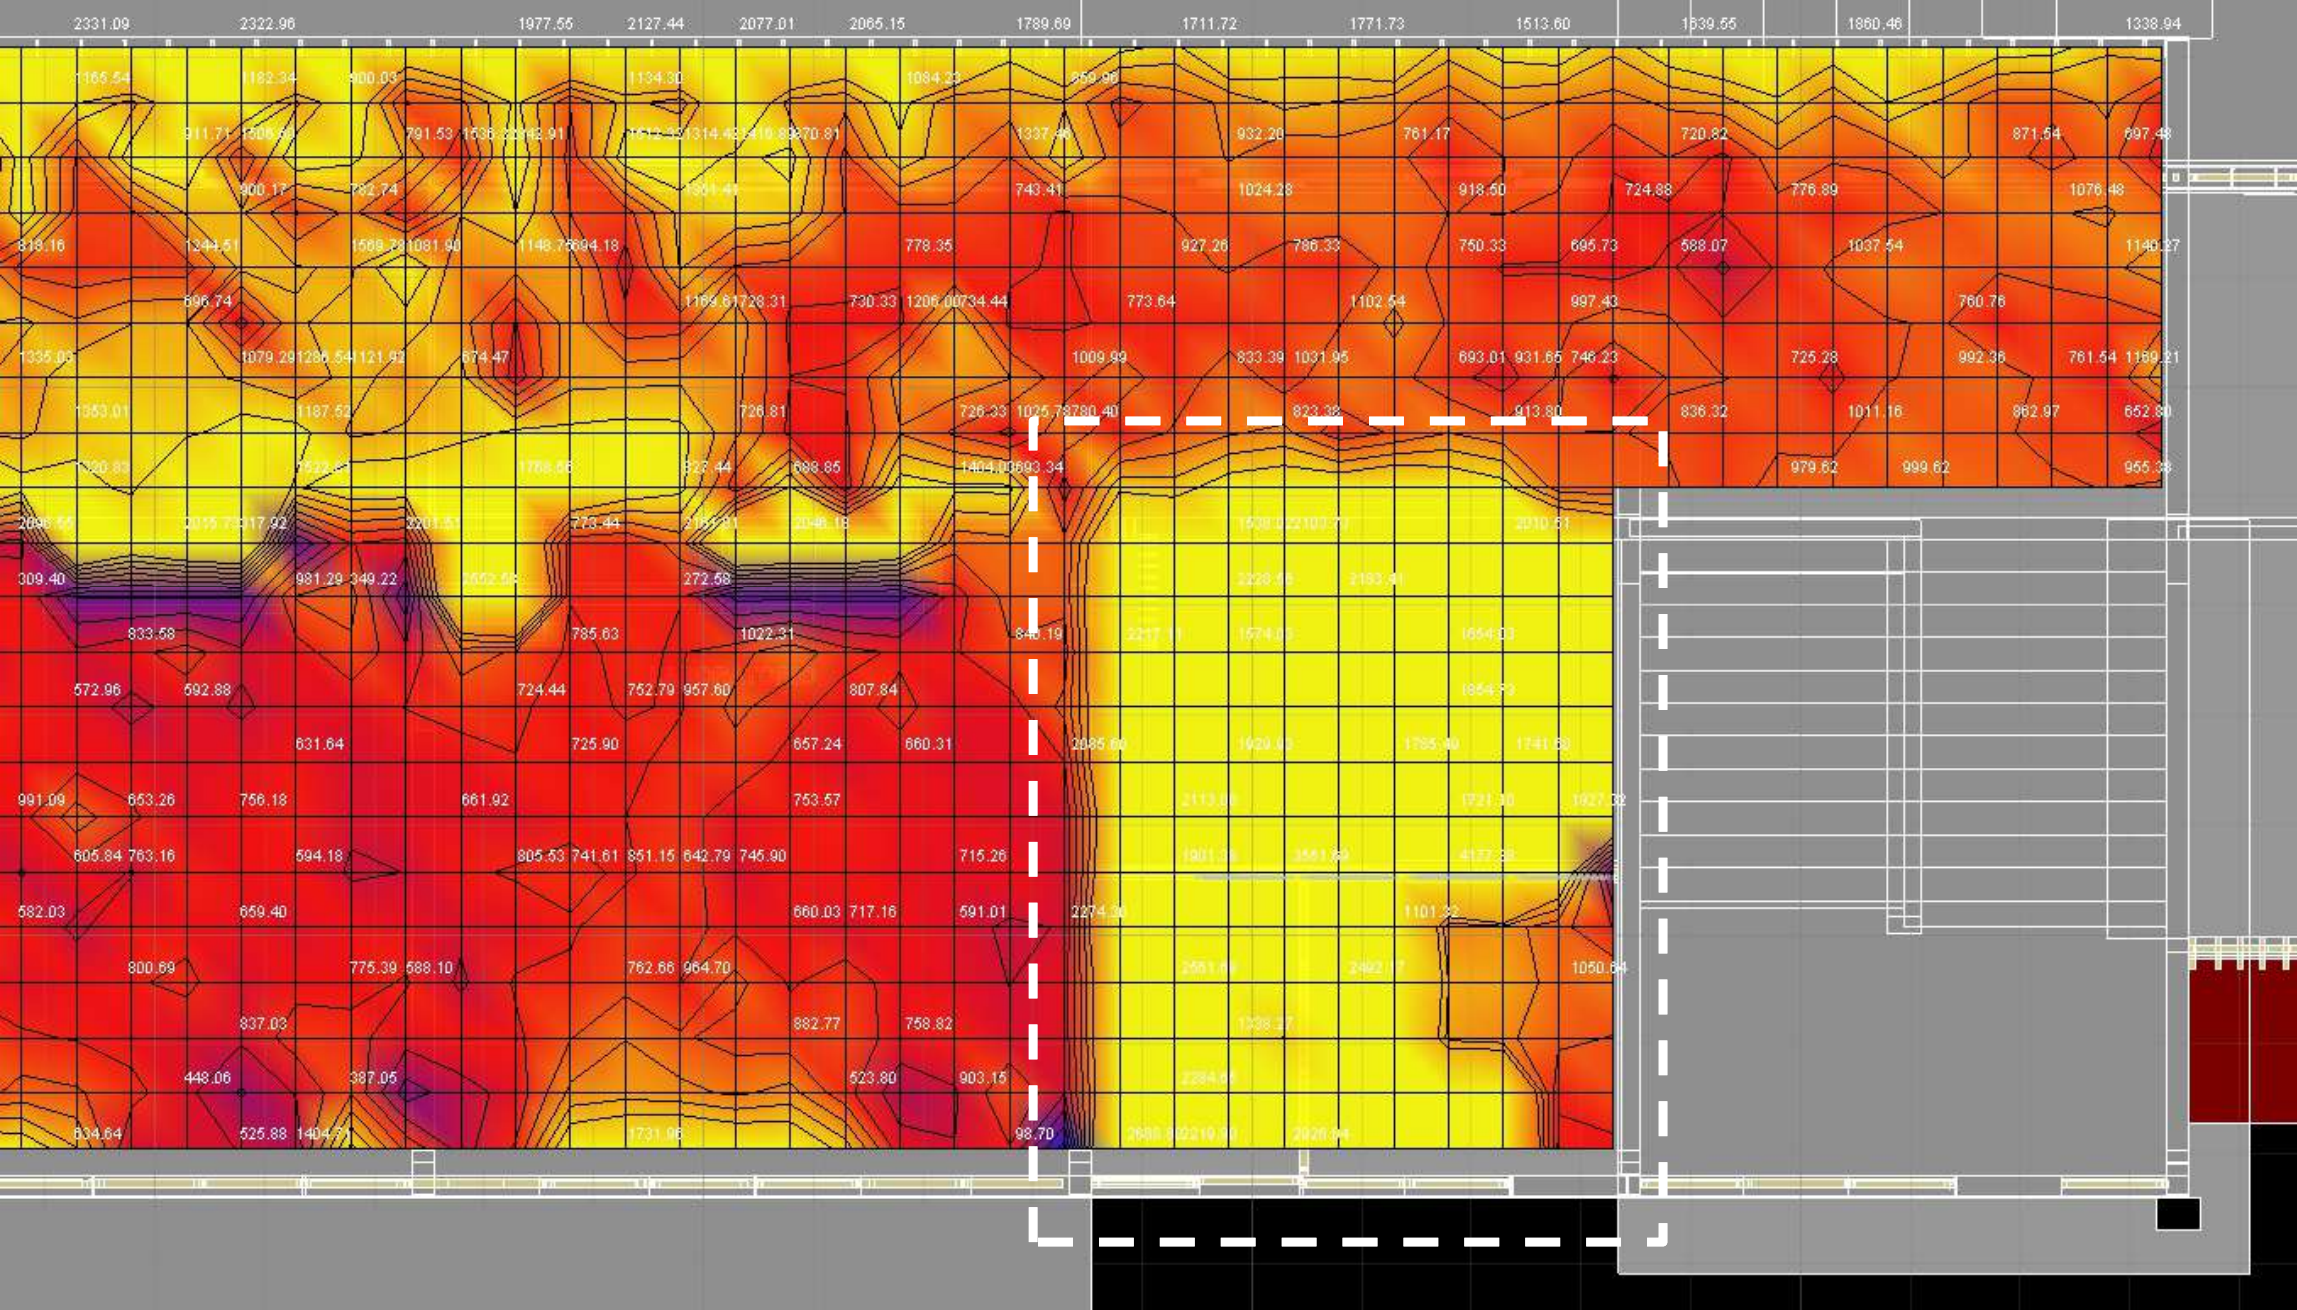
El fenómeno que se presenta en la sala de profesores se puede deber a que no existe una pared que disminuya la entrada de luz desde el pasillo. Llega hasta los 1900 luxes, y esta situación es realmente preocupante. Se analiza a qué se podría deber tanta incidencia, pero podría ser un error del programa de simulación, por lo cual no se sugiere ninguna acción correctiva.

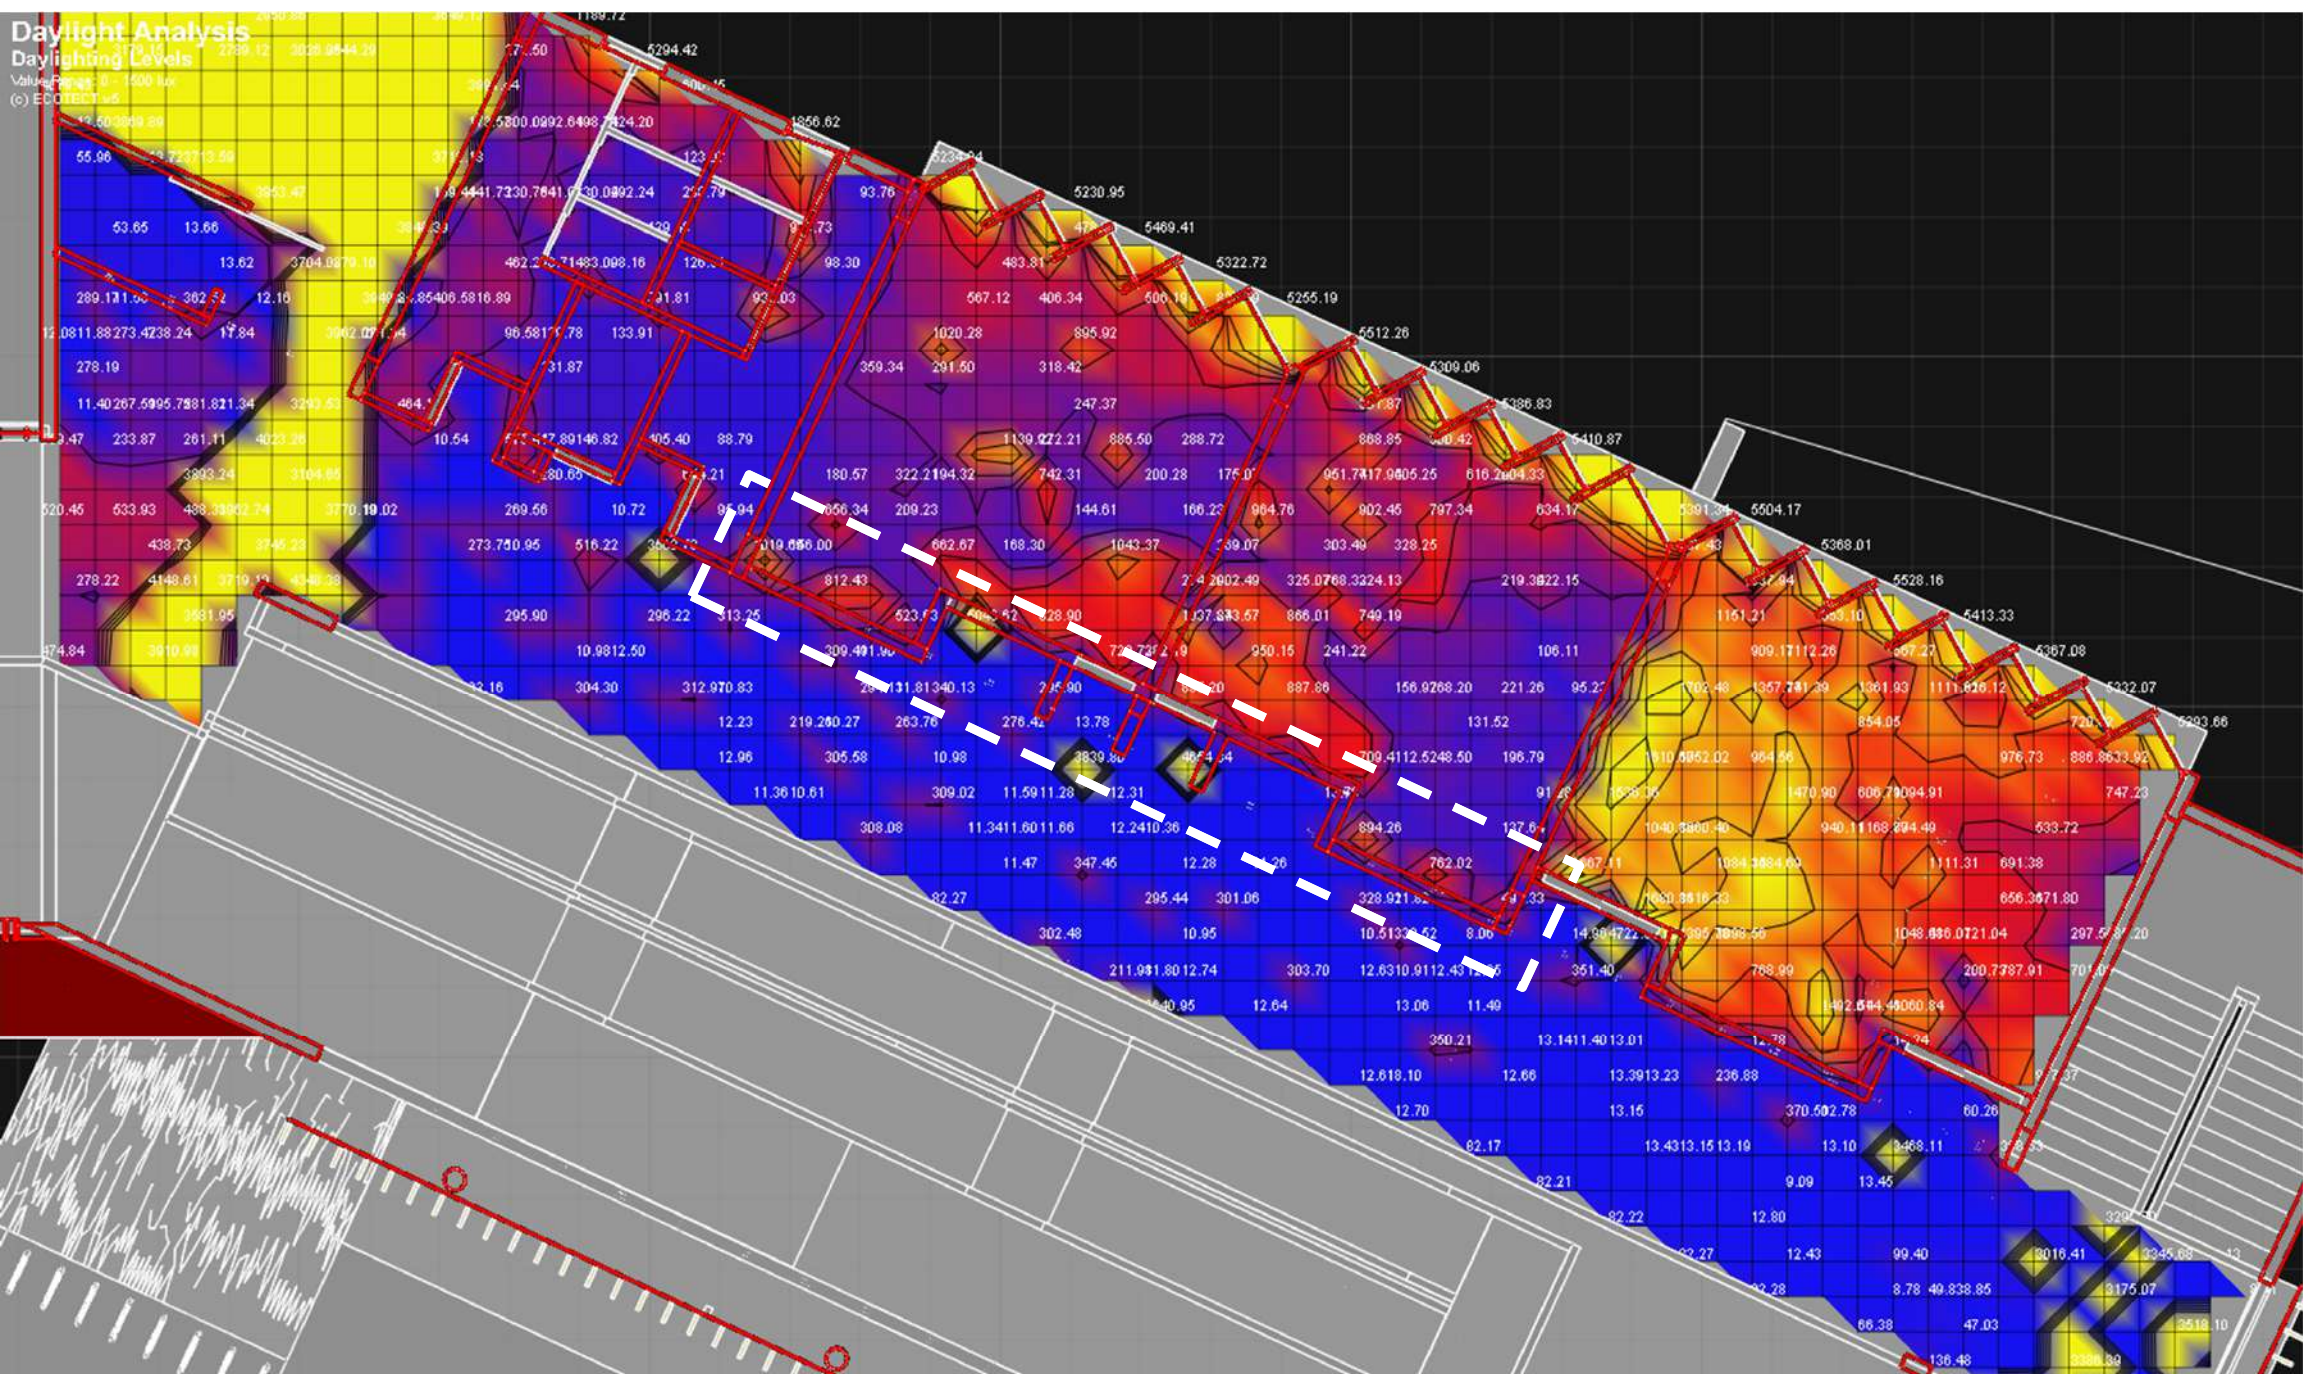
Además se recomienda el uso de celosías metálicas blancas en lugar de las ventanas de las paredes que dan al pasillo, así la iluminación se distribuirá por el espacio de manera más homogénea, como sucede en el comedor, y de paso mejorará la ventilación.

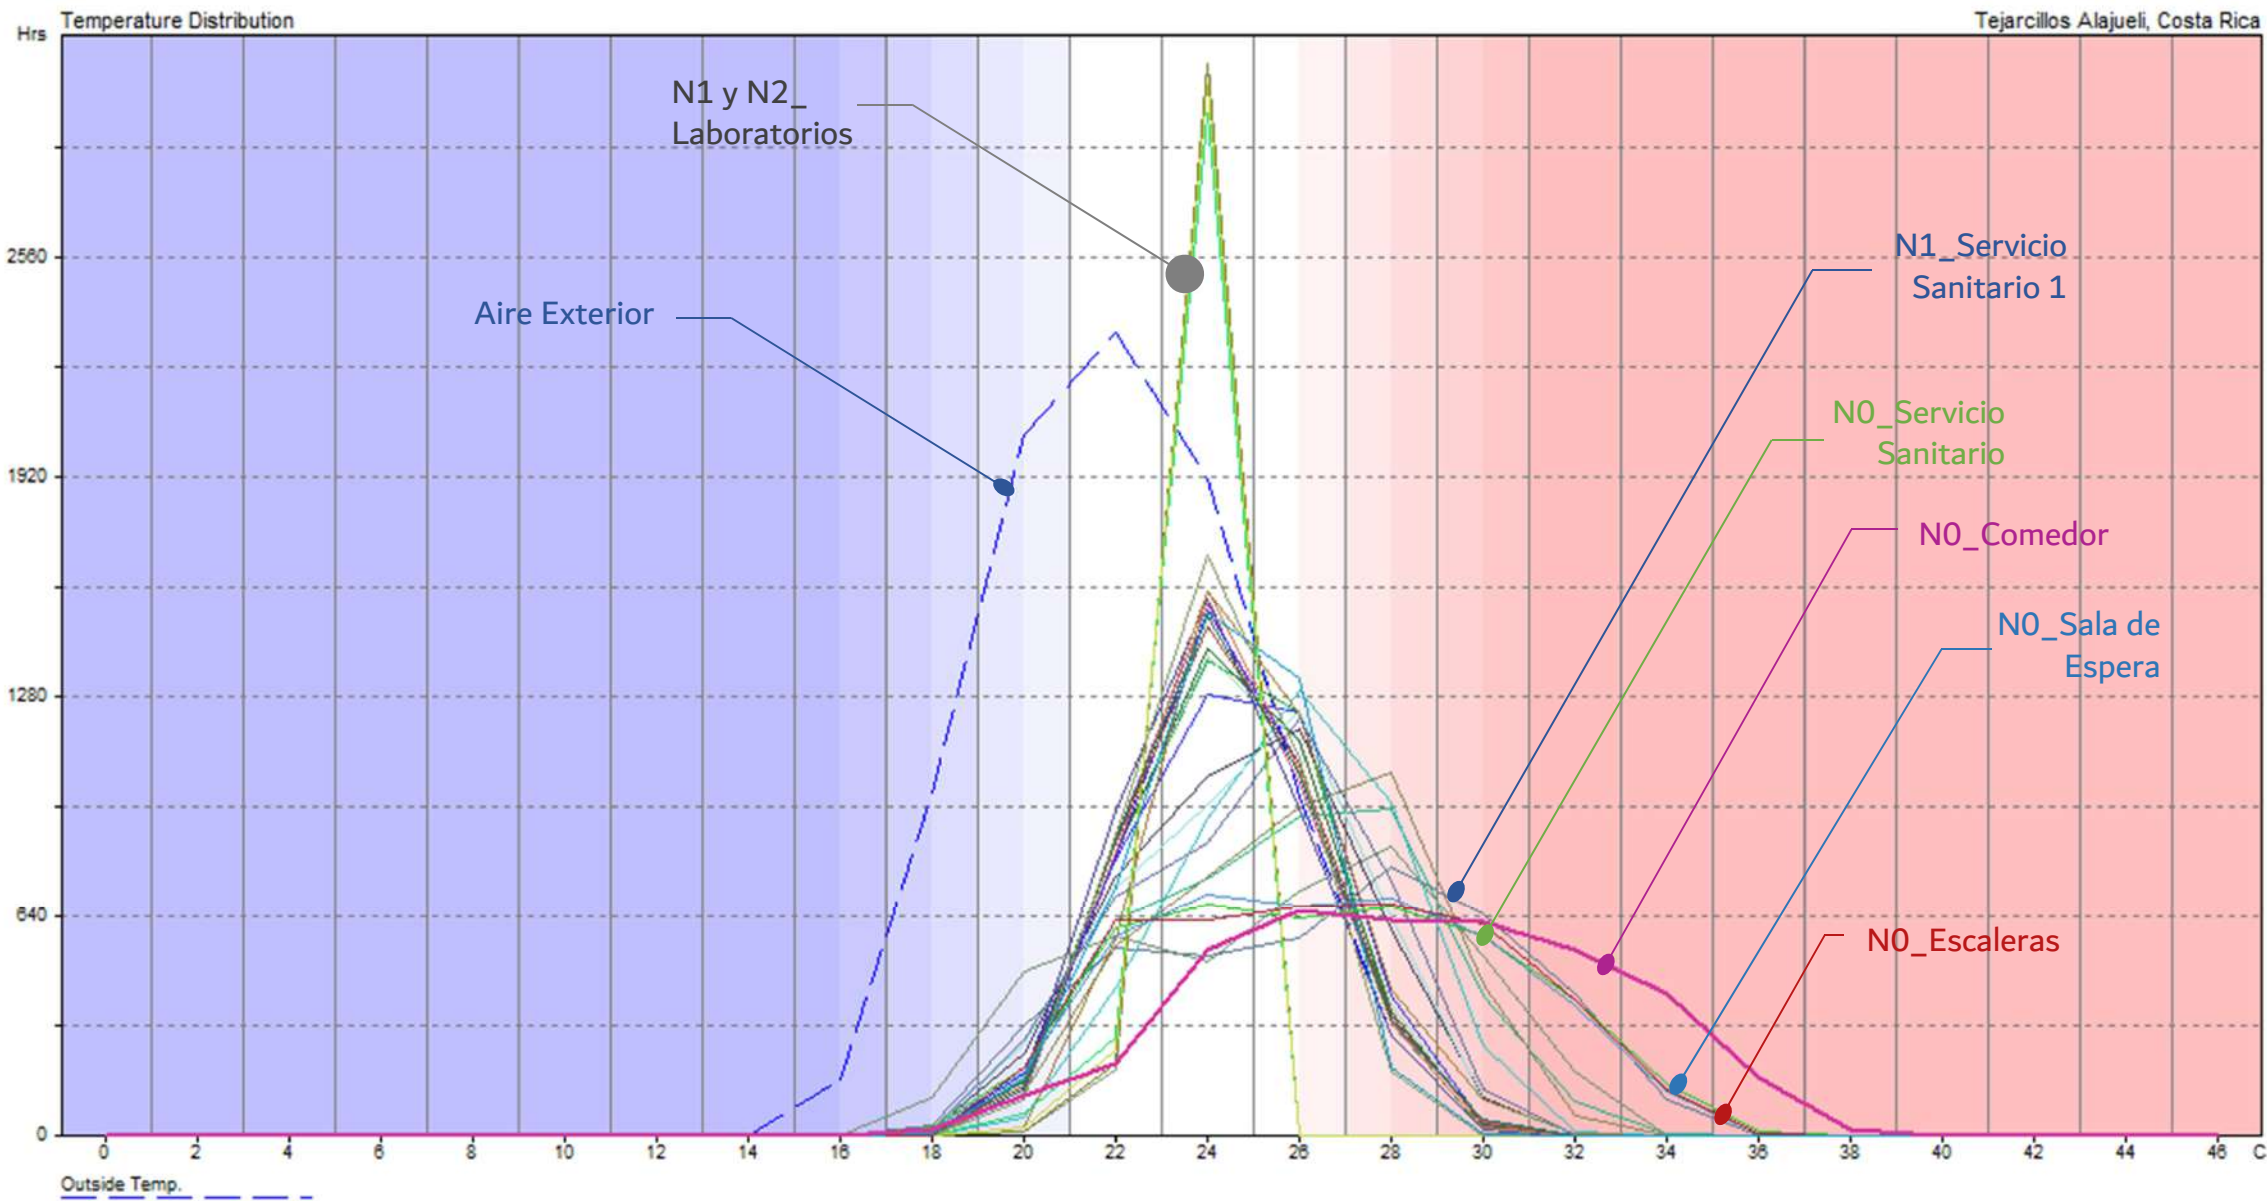
FRECUENCIA DE DISTRIBUCIÓN TÉRMICA

Al estudiar la cantidad de horas al año, en que predomina una determinada temperatura para cada espacio habitable, se obtiene un gráfico de frecuencia de distribución térmica, donde el eje “x” representa la temperatura registrada, y el eje “y” representa la cantidad de horas anuales en que se registra esa determinada temperatura. Este gráfico coincide con el anterior, al señalar problemas de acumulación de carga térmica en los espacios del sótano (a excepción del área administrativa), pero interesantemente, se demuestra un comportamiento predominantemente confortable en los espacios de aulas, y laboratorios, con temperaturas promedio de 24 C°

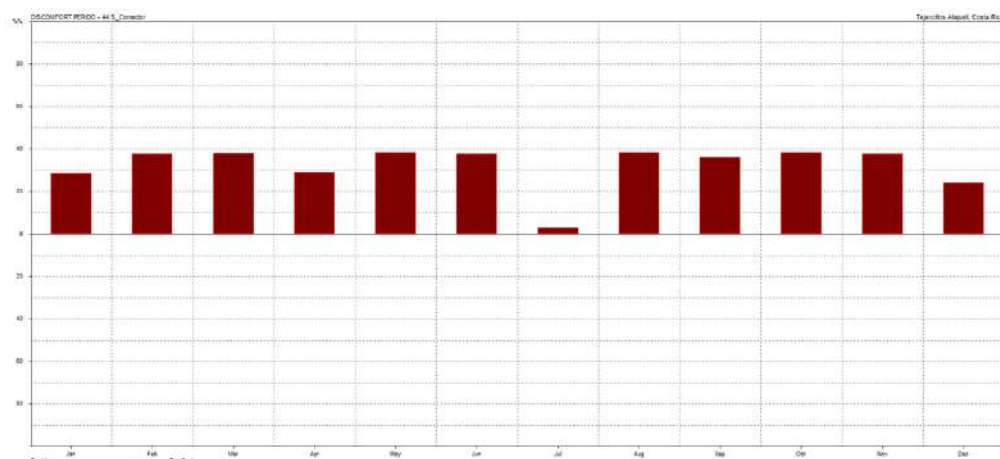
NO_Comedor

PERFIL HORARIO POR ZONA (PROMEDIOS MÁXIMOS): COMEDOR SÓTANO

El espacio habitable más afectado por la acumulación de cargas internas (*internal gains/loads*), es el comedor del subnivel administrativo, el cual carece de posibilidades de ventilación natural, y por ende no es capaz de evacuar el calor emitido por los usuarios, electrodomésticos, comida preparada, e iluminación artificial (obligatoria). El problema de discomfort por exceso de calor se acentúa entre las 10:00 am y las 2:00 pm alcanzando registros de 29,6 C°

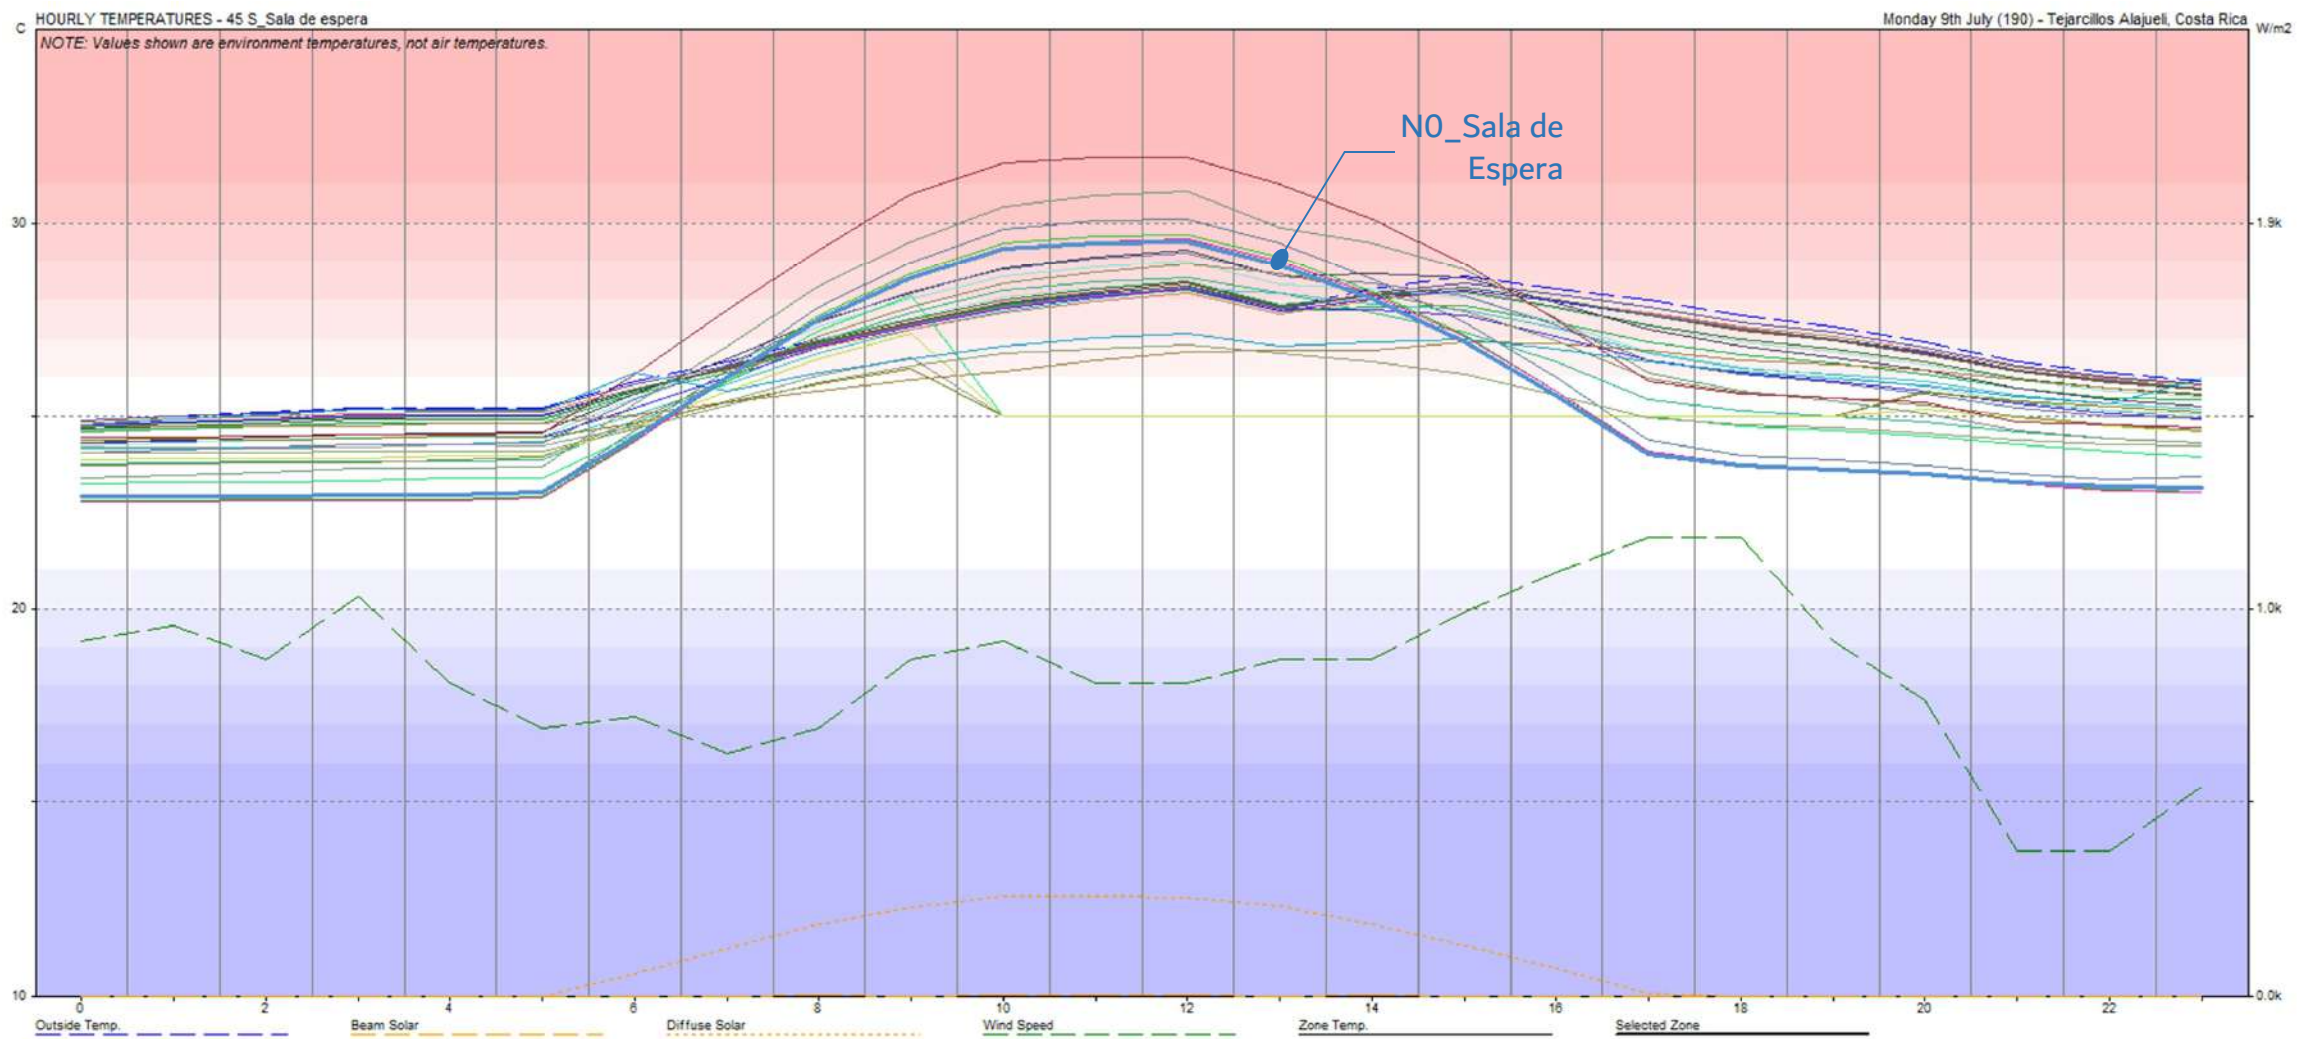
PERFIL HORARIO POR ZONA (PROMEDIOS MÁXIMOS): SALA DE ESPERA, SÓTANO

La sala de espera del sótano muestra un comportamiento muy similar al ducto de circulación vertical, fundamentalmente debido a su exposición solar durante horas de la mañana, las cargas térmicas de sus ocupantes, y finalmente ganancias inter-zonales provenientes de los demás espacios en este nivel. El registro máximo alcanzado es de 29 C°

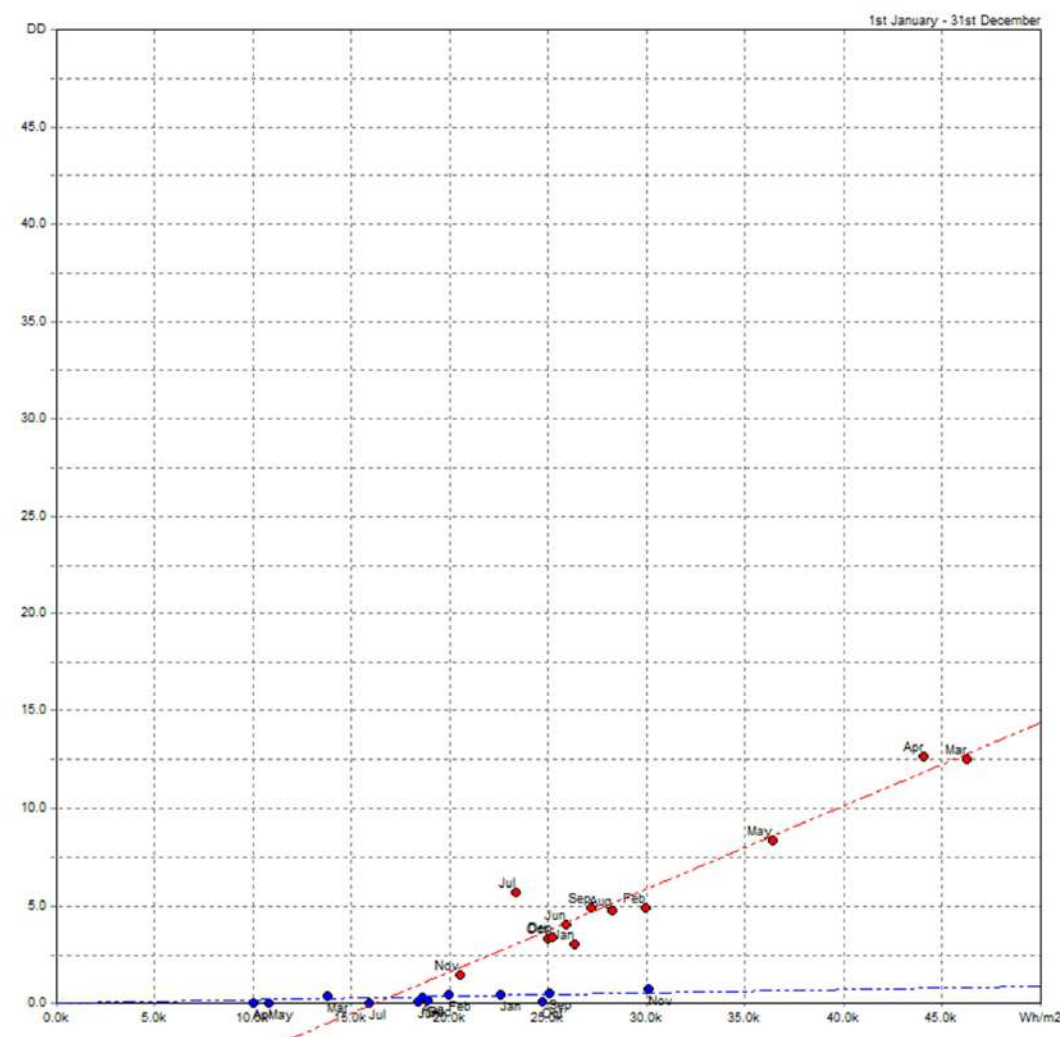
CARGAS GLOBALES DE DISCOMFORT ANUAL + DESGLOSE DE GANANCIAS/PERDIDAS PASIVAS

En síntesis, el edificio del CDH Alajuelita exhibe un comportamiento predominantemente satisfactorio, con porcentajes de discomfort mensual máximos de 32% durante los meses de marzo y abril, y con valores entre un 15-20% el resto del año. En cuanto al desglose de las ganancias térmicas responsables por el discomfort, se encuentran un 19,2% proveniente de cargas internas (usuarios, equipos, iluminación), un 21,2% de incidencia solar directa, un 20,6% por concepto de incidencia solar indirecta (proveniente de espacios semi-exteriores), y un 30,6% de ventilación durante horas en que la temperatura del aire supera el rango de confort (11:00am-1:00pm).
